COMUNE DI MOROZZO

RISTRUTTURAZIONE PER ADEGUAMENTO IGIENICO -
FUNZIONALE ED ELIMINAZIONE BARRIERE ARCHITETTONICHE
PALESTRA COMUNALE CON RELATIVI
SPOGLIATOI E SERVIZI

**RELAZIONE TECNICA GENERALE E
QUADRO ECONOMICO DI SPESA**

A

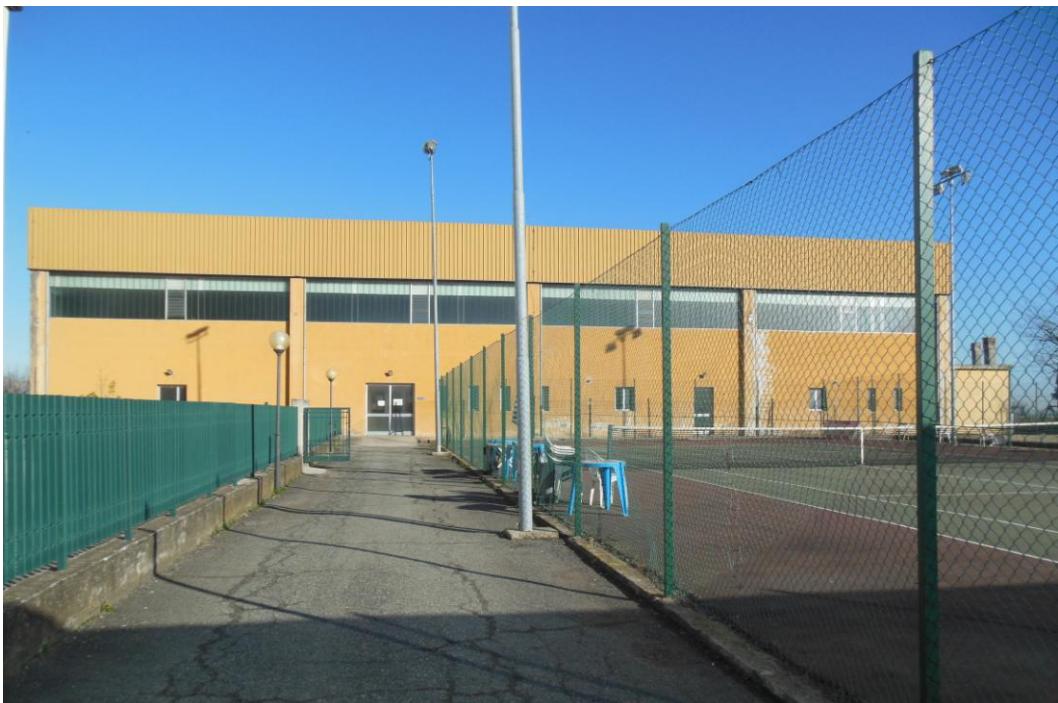
La palestra comunale oggetto di intervento è stata realizzata a metà degli anni '80 ed è stata costruita con struttura prefabbricata per quanto riguarda i pilastri, le capriate e i tegoli di copertura. La muratura di tamponamento è costituita da blocchi in cls intonacati.

2) Ingresso principale palestra comunale oggetto di intervento

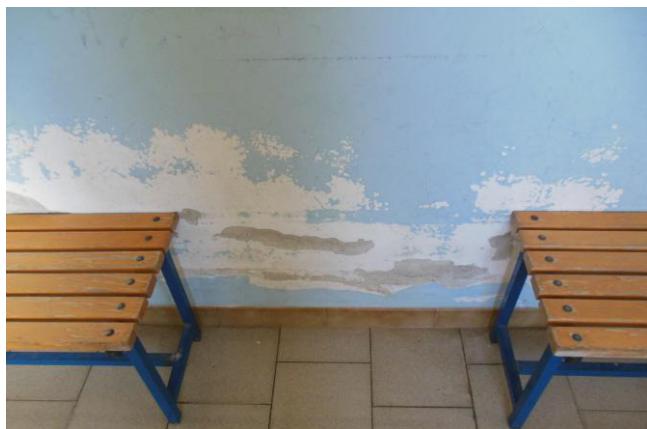
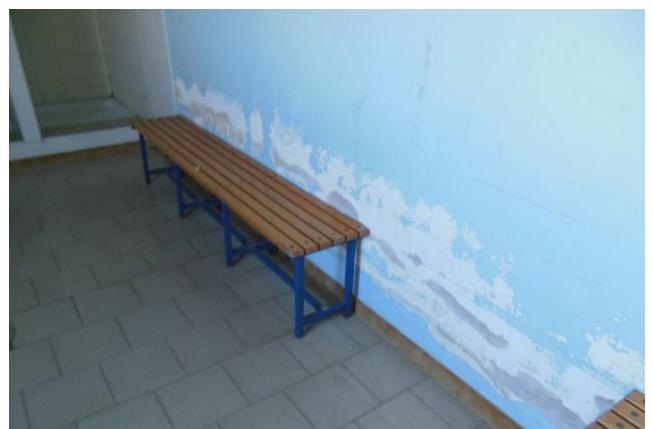
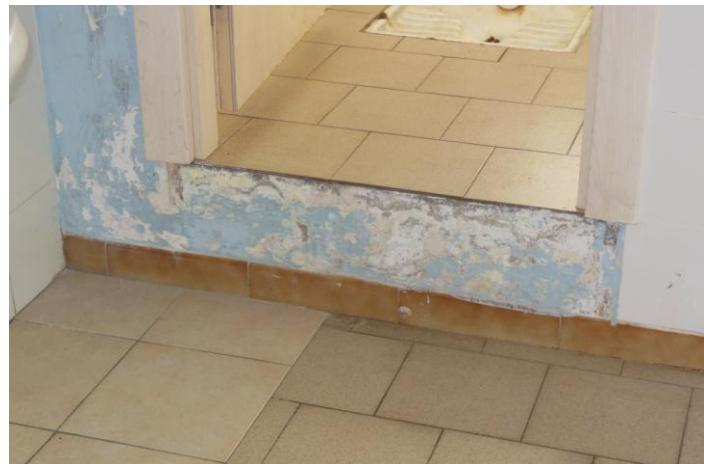
Gli spogliatoi e i servizi risultano essere in precarie condizioni stante la vetustà degli impianti ed il protrarsi dell'uso da parte degli utenti, oltre ad aver subito nel corso degli anni numerosi danni dovuti alle perdite degli scarichi e all' umidità, con inevitabili scrostature degli intonaci e distacco delle piastrelle ecc ...; I ripristini sono stati soltanto localizzati e non hanno potuto risolvere la problematica dell' insufficiente funzionamento delle reti di scarico e di adduzione dell'acqua che necessitano di un rifacimento totale.

3) Particolari scrostature dei muri causate dall'umidità e dalle perdite

- Realizzazione intonaci sulle nuove murature, e sulle porzioni ammalate previa scrostatura, raschiatura tinte esistenti;
- Rifacimento dei pavimenti con relativo sottofondo compresa la formazione di pendenze adeguate per scarico dell'acqua di lavaggio e dei rivestimenti con relativo rinzaffo;

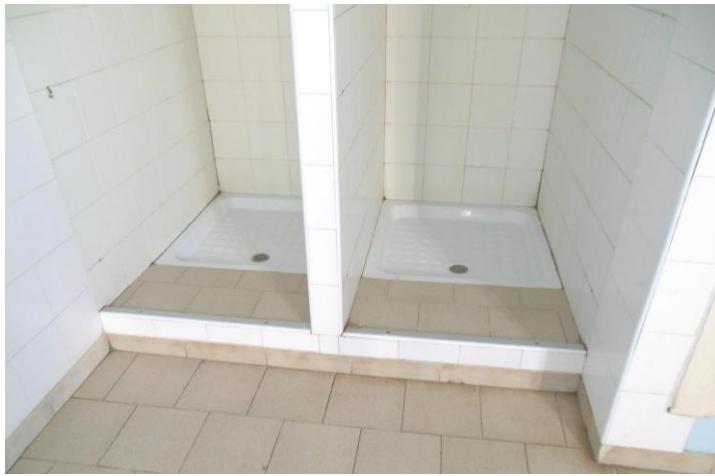
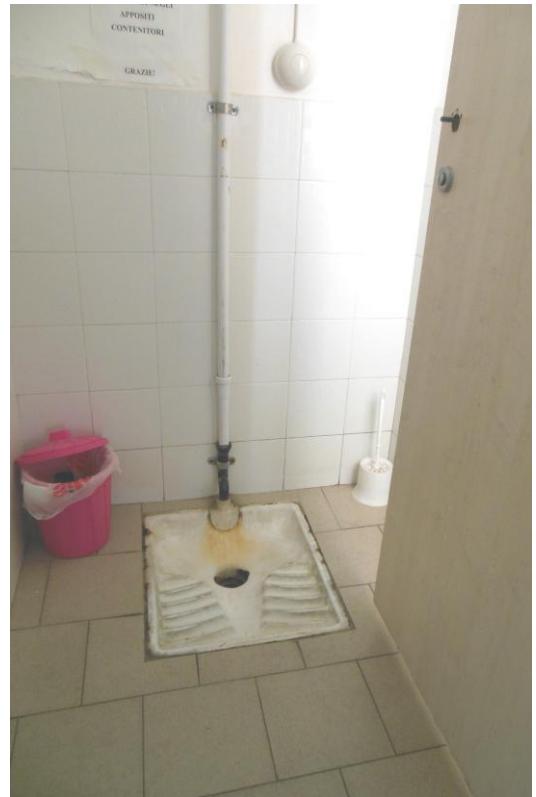
Tutti i servizi igienici e le docce presentano barriere architettoniche a livello di pavimentazione che dovranno essere eliminate mediante rifacimento della rete di scarico da realizzarsi ad una quota inferiore a quella attuale in modo da poter installare le docce ed i W.C. con livelli di utilizzo complanari rispetto al pavimento.

4) Wc e docce esistenti degli spogliatoi

- Tinteggiatura con tinta all'acqua lavabile delle pareti e soffitti interni;
- Installazione di nuovi sanitari (vaso alla turca, lavabi, vaso a sedile e lavabo per disabili, rubinetti gruppi miscelatori e griglie per docce a pavimento ecc..) e di asciugacapelli a parete;

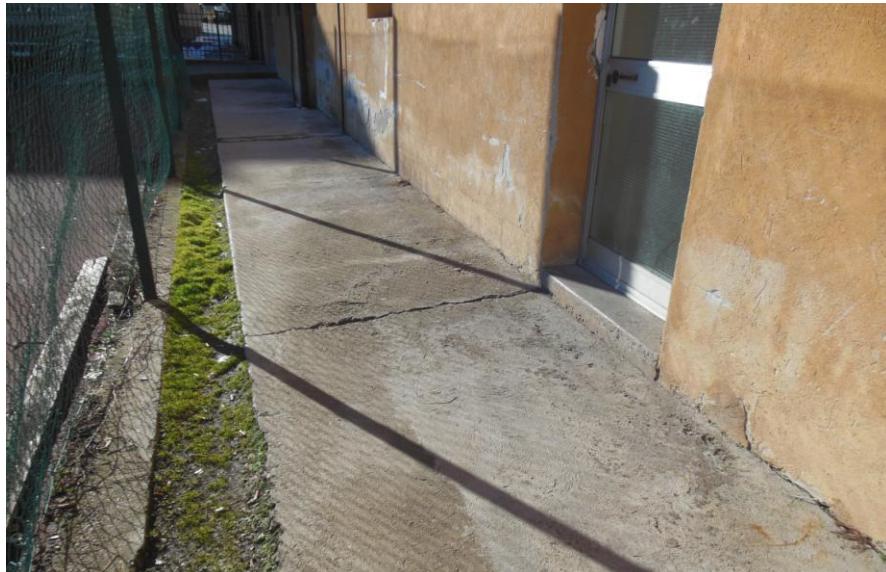
Esternamente la vetusta rete di scarico e di adduzione dell'acqua è posta al di sotto del marciapiede che presenta anche dislivelli con barriere architettoniche per l'accesso al blocco spogliatoi e servizi.

*5) Marciapiede esterno di accesso al blocco spogliatoi e servizi.*

- Rifacimento di marciapiede e rampa esterni demoliti per eseguire la nuova rete di scarico;
- Rifacimento e adeguamento impianto elettrico;
- Controllo e adeguamento impianto di terra;

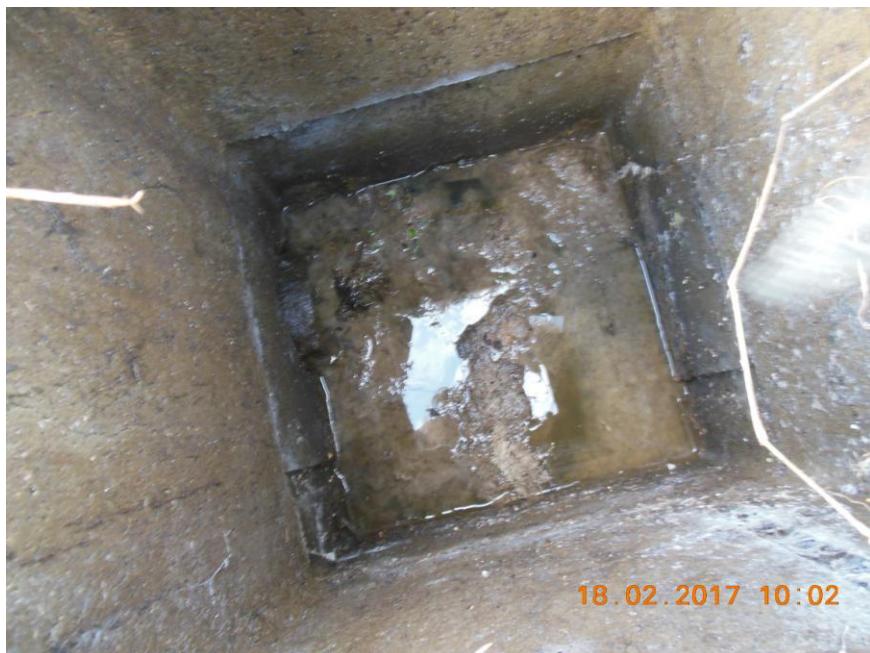
*6) Pozzetto fognatura intasato*

- Rifacimento rete di scarico acque provenienti dagli spogliatoi e dai servizi igienici
- Installazione di nuovi serramenti esterni con vetri antiinfortunistici e di porte interne;

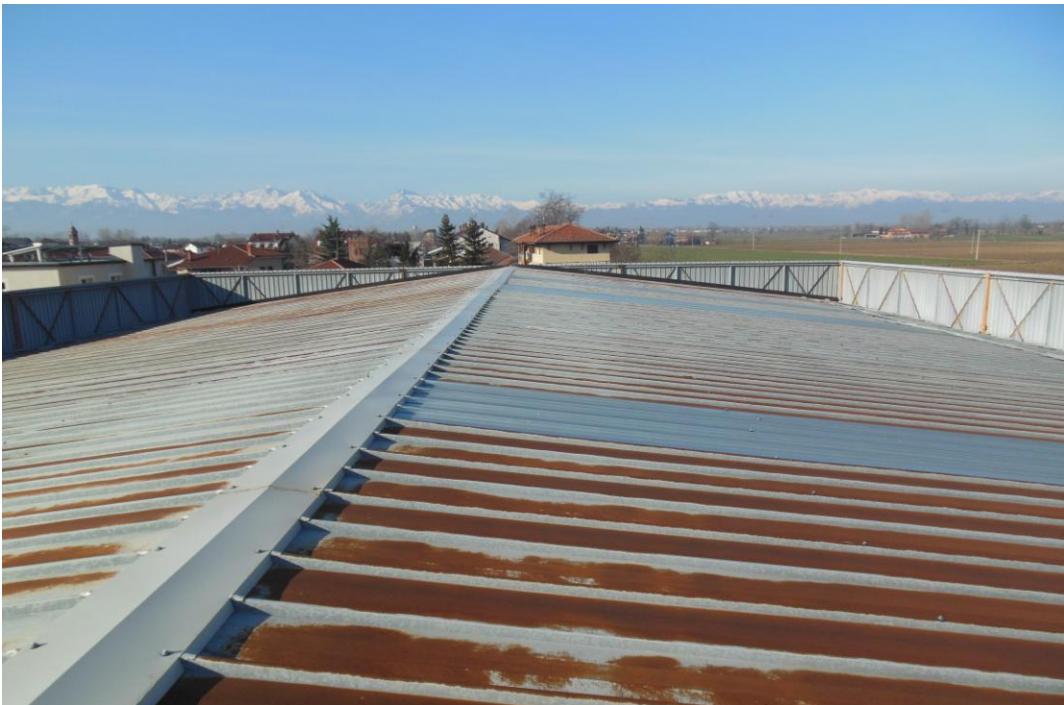
Come già accennato la palestra comunale oggetto di intervento è stata realizzata a metà degli anni '80. La copertura era stata ripristinata con un intervento locale a seguito di evento atmosferico per cui risulta necessario un totale rifacimento.

7) Condizione del manto di copertura in lamiera

L'attuale manto di copertura è costituito da una semplice lamiera grecata ormai arrugginita, priva di isolamento termico. E' necessario pertanto prevedere il rifacimento totale del manto di copertura utilizzando pannelli sandwich coibentati per garantire una migliore efficienza energetica.

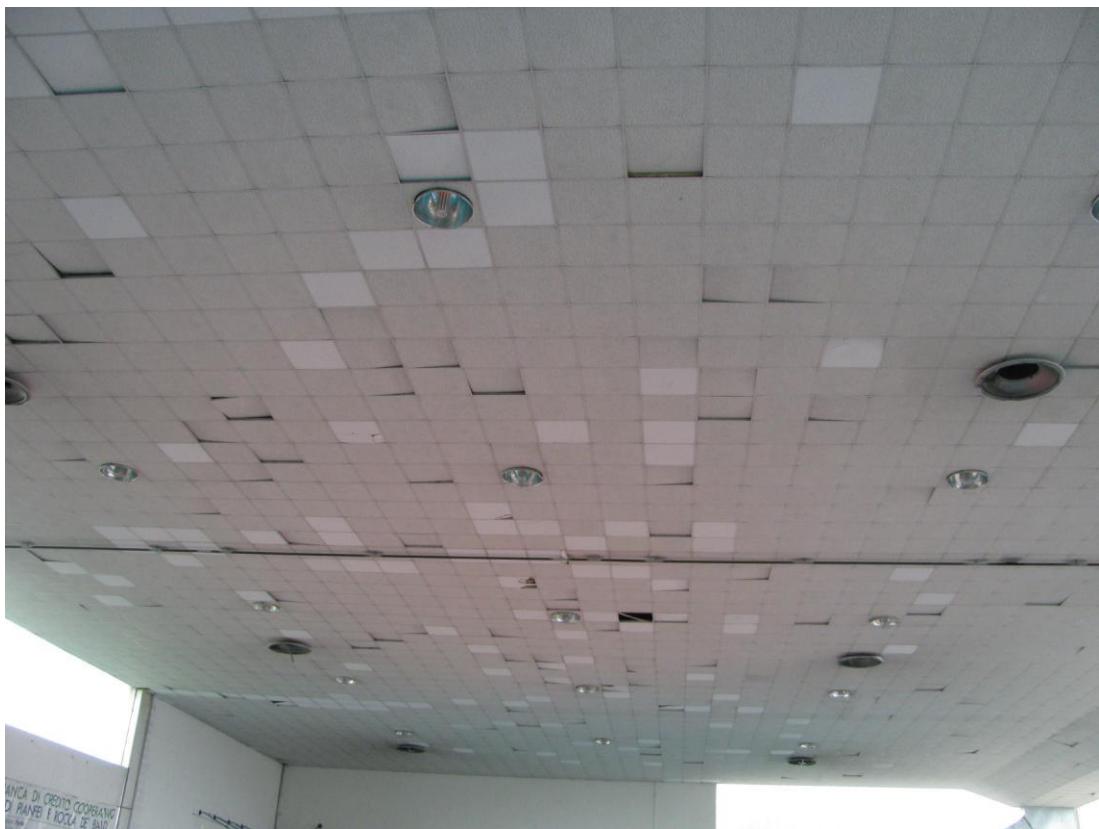
All'interno della struttura è presente una controsoffittatura in quadrotte con soprastante lana di vetro che risulta in pessime condizioni oltre ad essere pericolosa a causa degli impatti con il pallone durante le attività sportive. Per questo risulta necessaria la rimozione sia per la sicurezza degli utenti sia per la manutenzione dispendiosa per le continue riparazioni.

8) Condizione di degrado della controsoffittatura

- Rimozione e smaltimento di controsoffitto interno in quadrotte con soprastante lana di vetro;
- Rimozione dell'attuale impianto di illuminazione;
- Rifacimento e adeguamento dell'impianto di illuminazione della palestra nel rispetto del limite minimo di illuminazione previsto per le manifestazioni sportive agonistiche del Volley.
- Tinteggiatura interna del soffitto dell'area di gioco composto dalle capriate, tegoli prefabbricati a vista e pareti.;
